# Parecer Técnico

<b>Município:</b>	Bituruna/PR
<b>Solicitante:</b>	Herlayne Celina de Mattos
<b>Setor:</b>	Comissão de Proc. Admin. e Disciplinar
<b>PAD:</b>	nº 001/2025

# **PARECER TÉCNICO DE ANÁLISE EM VEÍCULO AUTOMOTOR**

Veículo – De placas ARP 9J16, da marca Mercedes Benz / Masc Gran Mini, do tipo Ônibus Escolar, da cor amarela, ano de fabricação 2009. Número do chassi: 9BM6882729B648781, número da carroçaria: BUSMC9BMN9A006334MASC, Motor nº 374977u0820563. Examinado no dia 07/05/2026 (304 dias

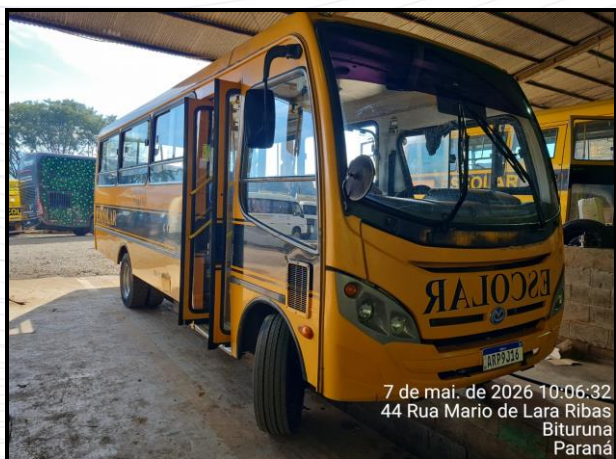
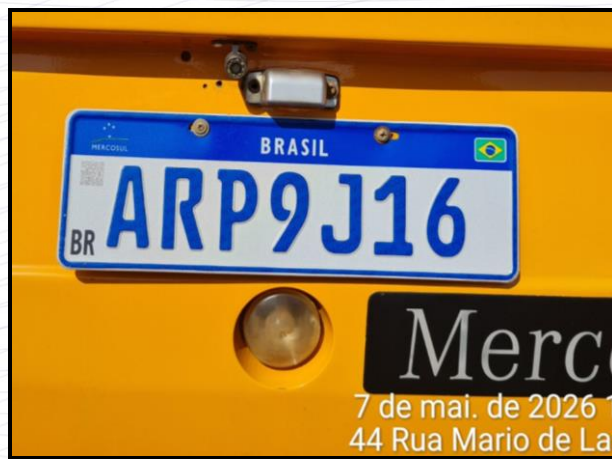
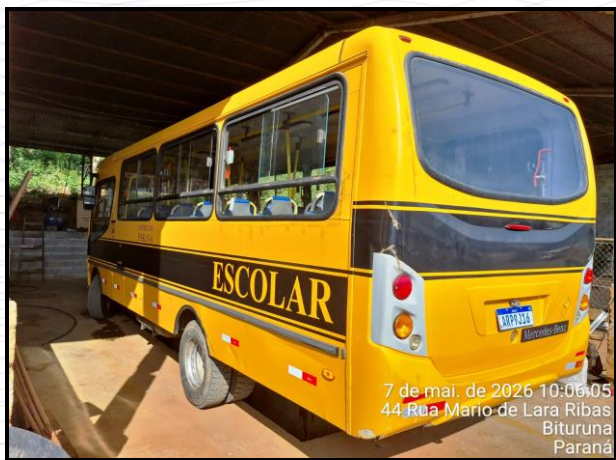
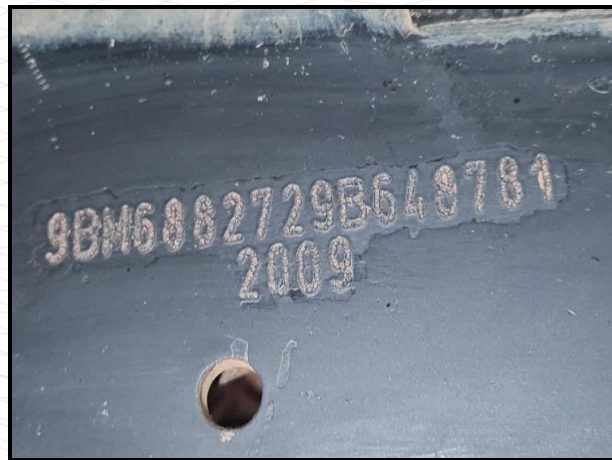
Fotografias 01 a 04: Detalhes de identificação do veículo examinado.

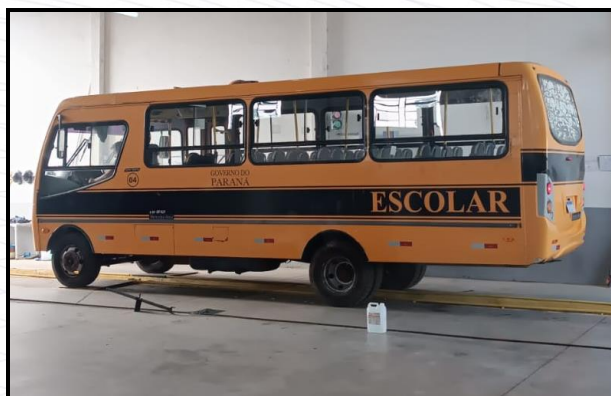
Fotografia 05: Vista do veículo durante a inspeção pela empresa União Insp. Veicular Ltda.

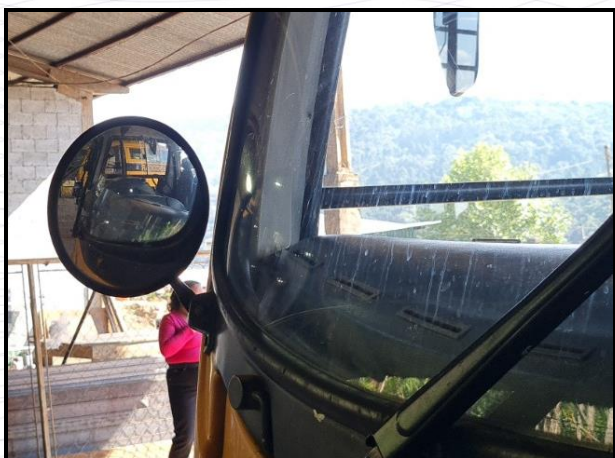
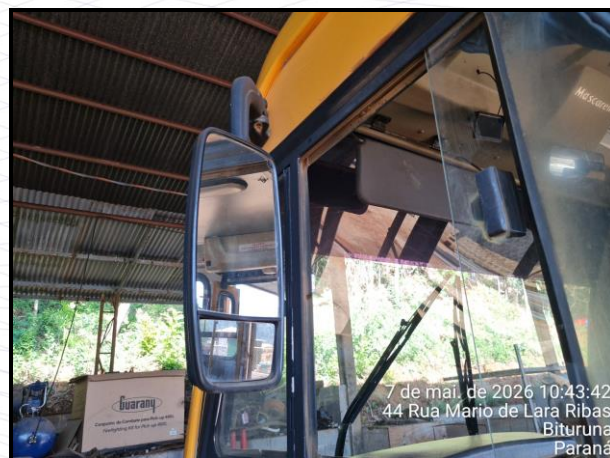
### **a- Retrovisores – externos e internos.**

Fotografias 06 e 07: Detalhes dos retrovisores externos, dianteiro direito e lateral esquerda, respectivamente.

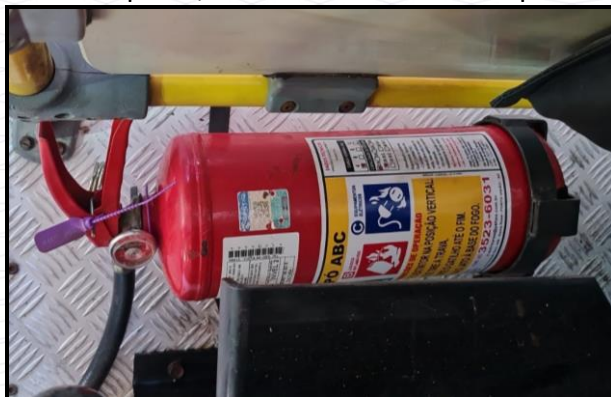
**b- Extintor de incêndio:**

Específico para esse tipo de transporte, com lacre e dentro dos padrões exigidos.

Fotografia 08: Detalhe do extintor de incêndio.

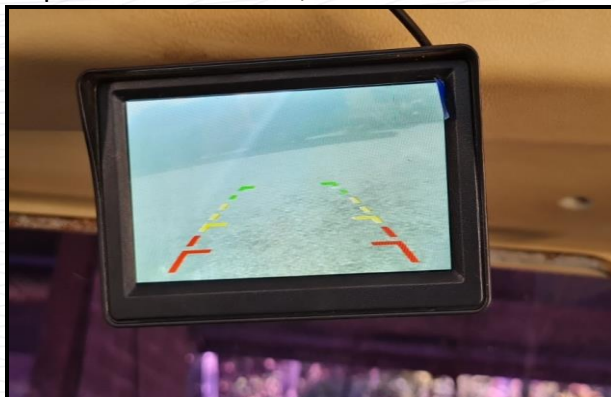
**c- Câmera externa traseira:**

Equipamento instalado e operando a contento, com monitor visível e operante;

Fotografia 09: Detalhe do monitor da câmera traseira.

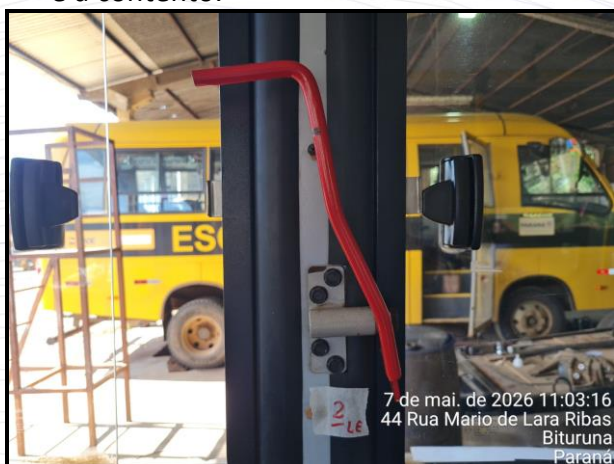
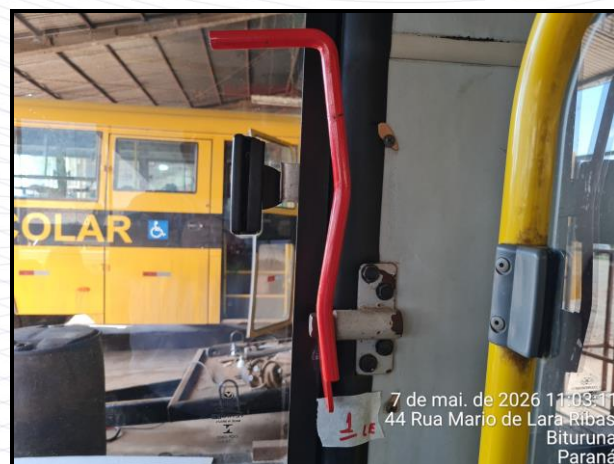
Foram constatadas 8 saídas de emergência nas laterais direita e esquerda (4 de cada lado), do tipo janelas com alavanca de acionamento. E uma no teto (alçapão no teto). Todas com operação normal e a contento.

Fotografias 10 e 11: Detalhes de duas saídas de emergência laterais, como exemplos.

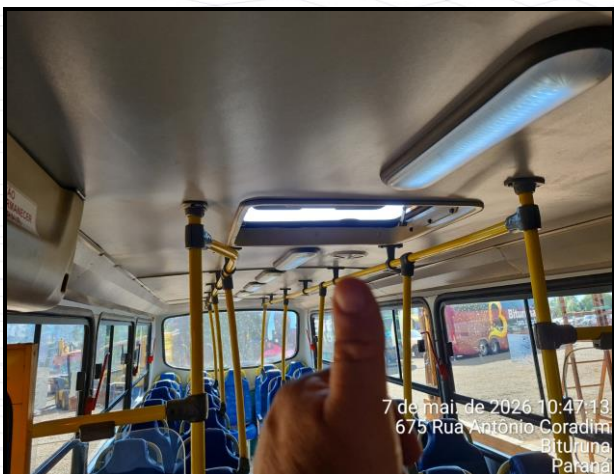
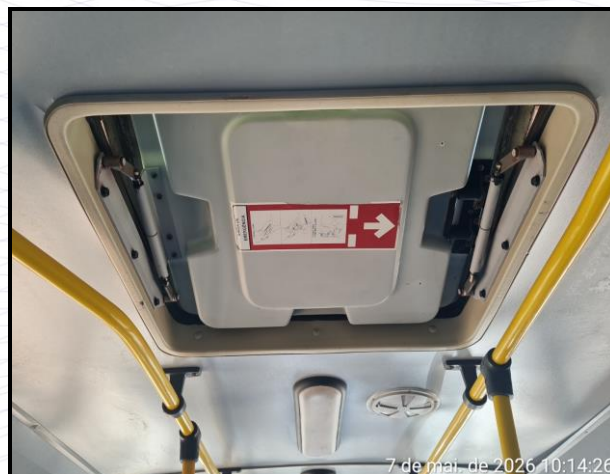
Fotografias 12 e 13: Detalhes do alçapão no teto.

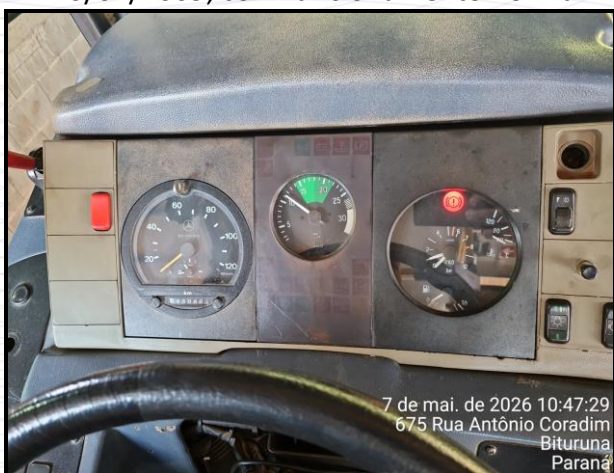
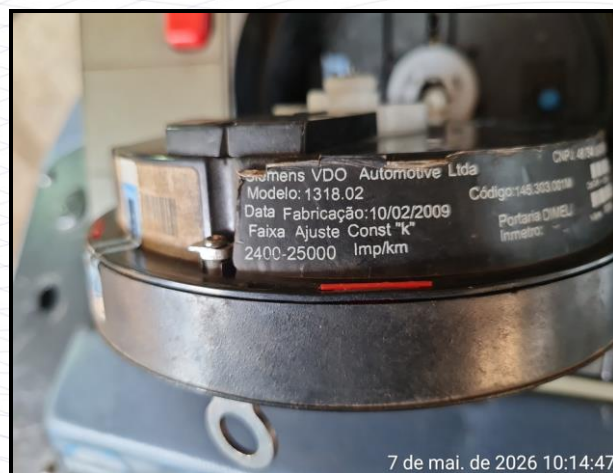
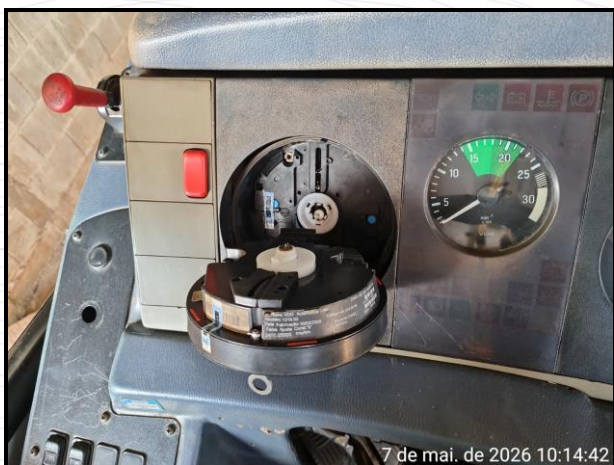
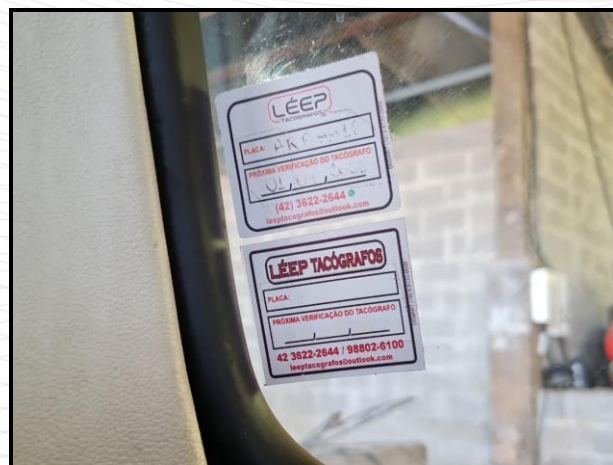
**e- Tacógrafo:**

Equipamento do tipo de disco de papel, analógico, sem armazenamento digital, instalado no painel de instrumentos do veículo, da marca Siemens VDO, modelo 1318.02, com data de fabricação 10/02/2009, com funcionamento normal.

Fotografias. 14 a 17: Detalhes do tacógrafo instalado no veículo.

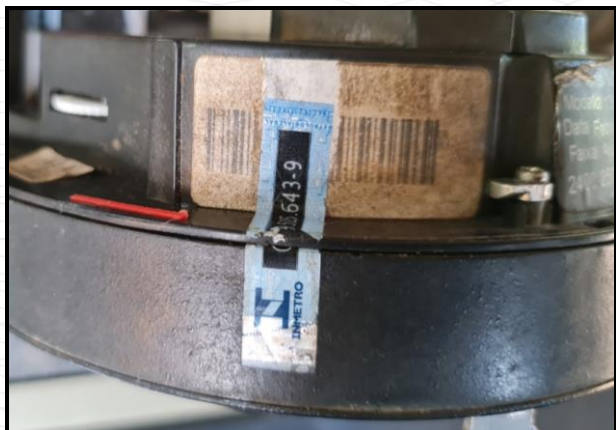
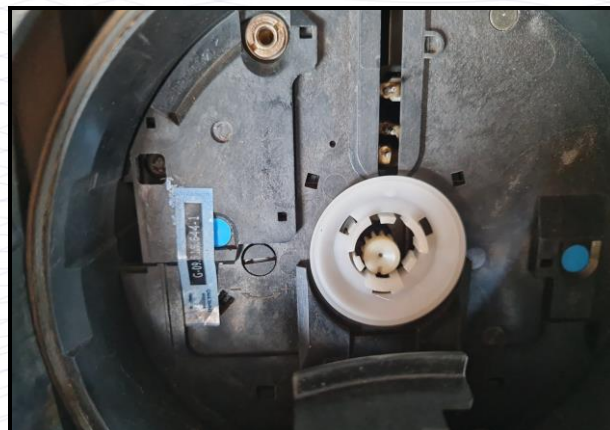
Fotografias 18 e 19: Detalhes dos selos externo, do Inmetro, no tacógrafo, que se encontrava rompido e do interno (de aferição) que se encontrava intacto, respectivamente.

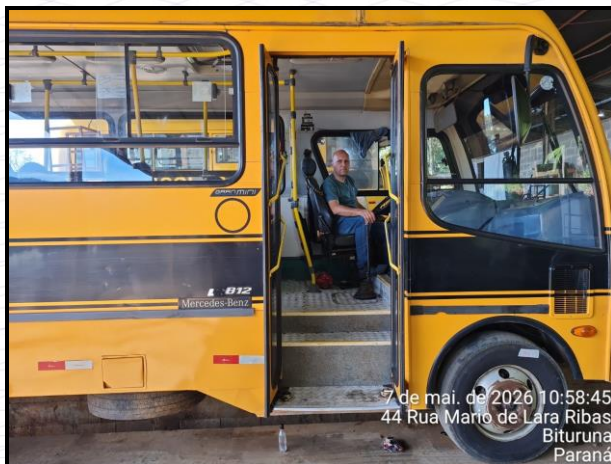
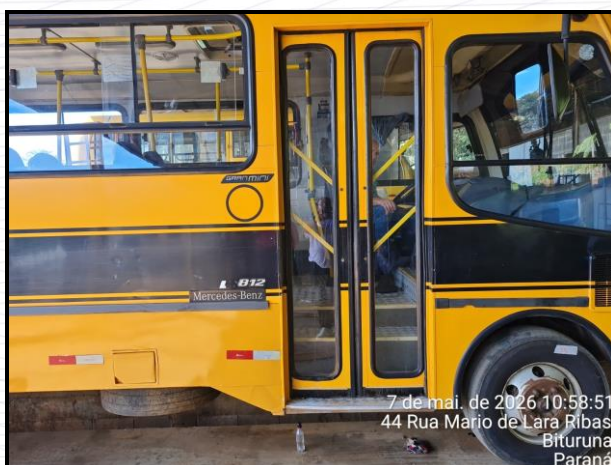
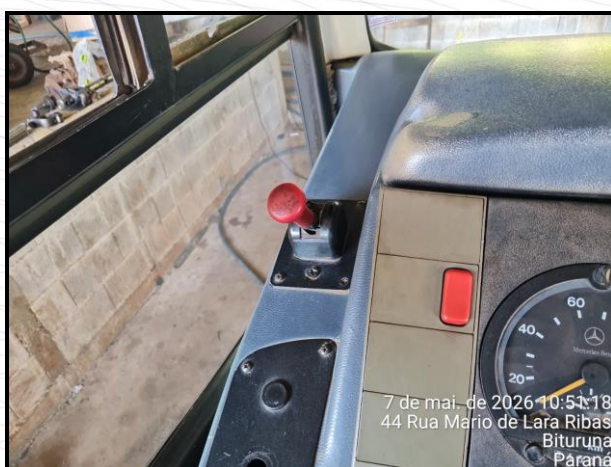
**f- Porta de acesso:**

o veículo possuía uma única porta de acesso localizada na parte anterior da lateral direita, do tipo bipartida e articulada, com funcionamento hidráulico e com acionamento por meio de botão localizado no painel de instrumentos do veículo.

Fotografias 21 a 23: Detalhes da porta e do botão de acionamento, respectivamente.

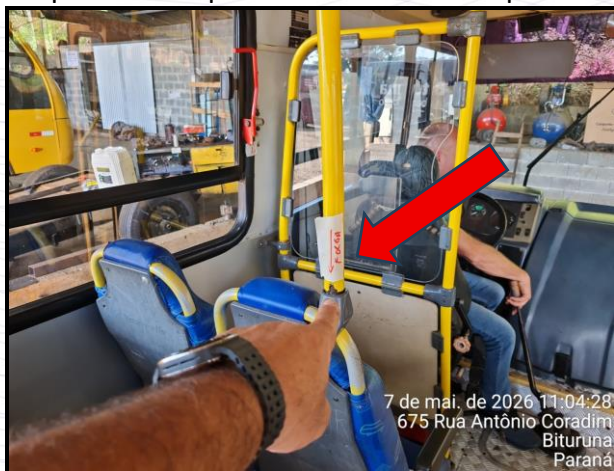
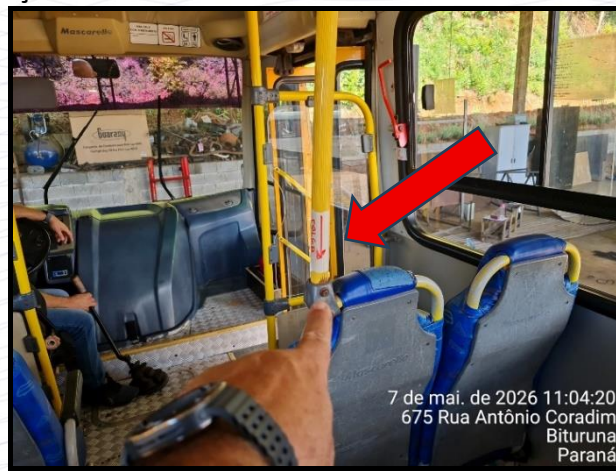
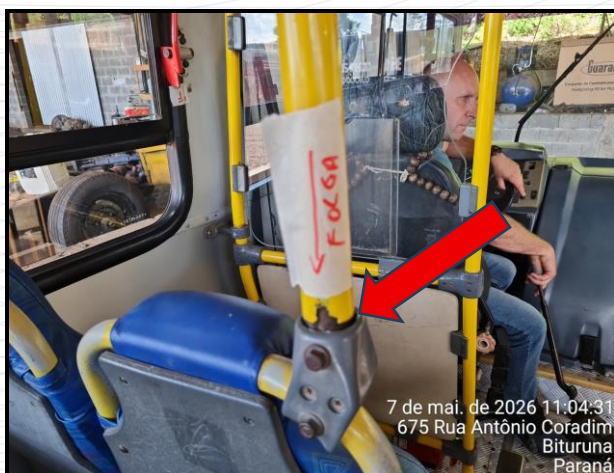
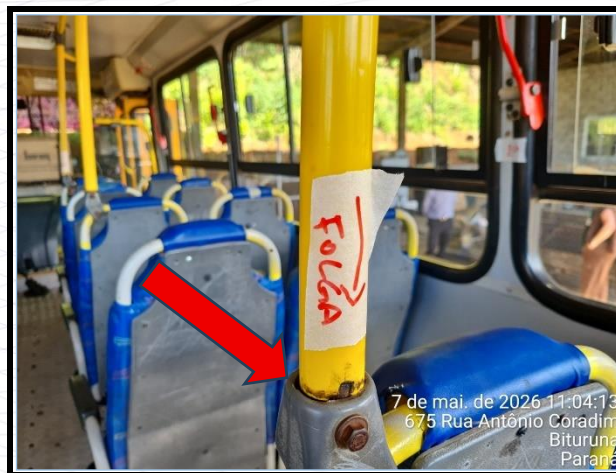
**g- Balaústres:**

São colunas metálicas específicas para segurança dos passageiros ao caminharem por dentro da carroçaria. No momento do exame foram constatadas pequenas folgas nas conexões dos mesmos, provocadas por afrouxamento nos parafusos de fixação.

Fotografias 24 a 27: Detalhes dos balaústres que apresentavam pequenas folgas de fixação.

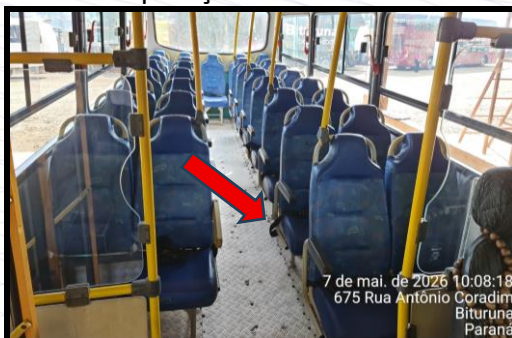
**h- Cintos de segurança:**

Foram examinados os cintos de segurança do condutor e dos passageiros do veículo em questão, verificando que se encontravam com operação normal.

Fotografia 28: Detalhe dos bancos de passageiros e dos cintos de segurança.

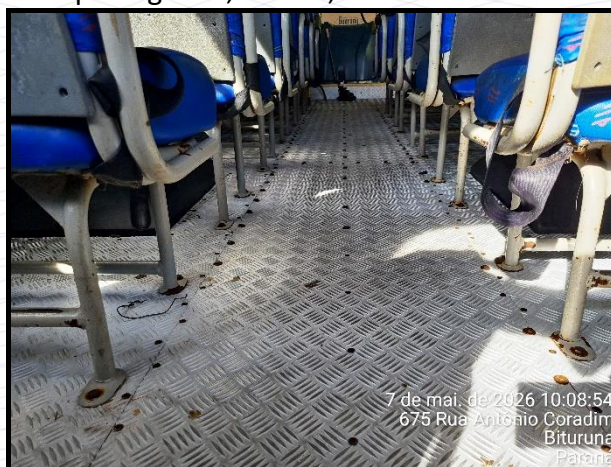
**i- Piso interno:**

Composto por chapas metálicas que no momento dos exames, encontrava-se limpo, sem bordas ou degraus no compartimento de passageiros, exceto, a escada de acesso.

Fotografia 29: Detalhe do piso.

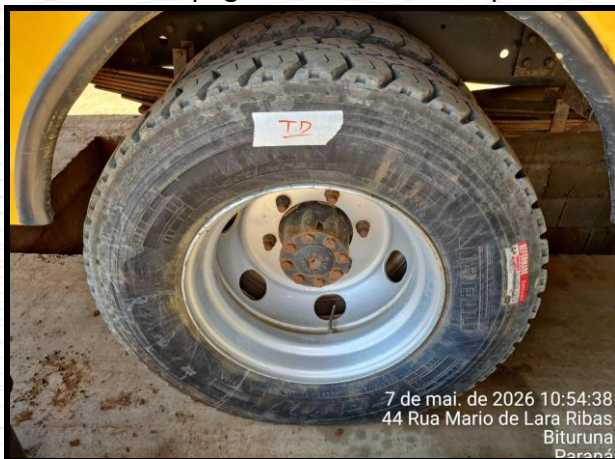
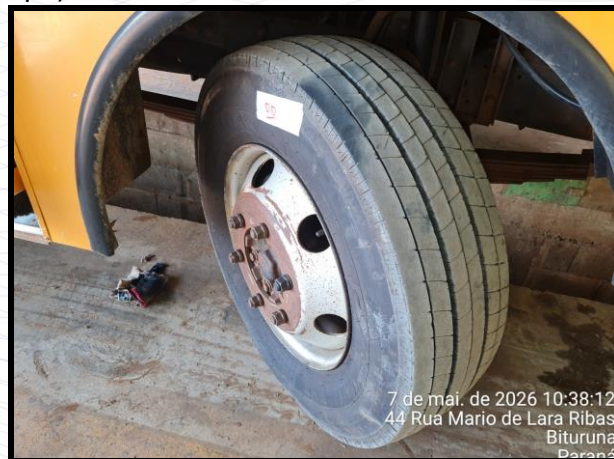
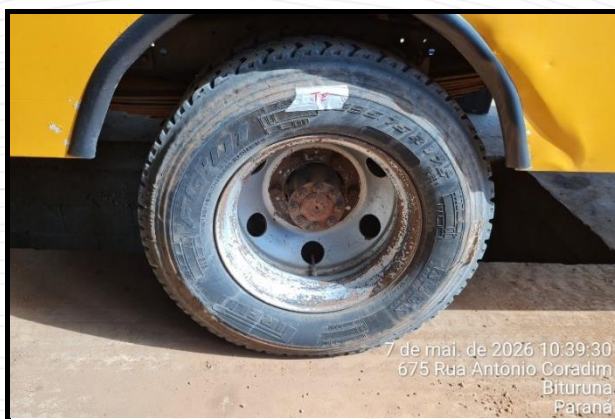
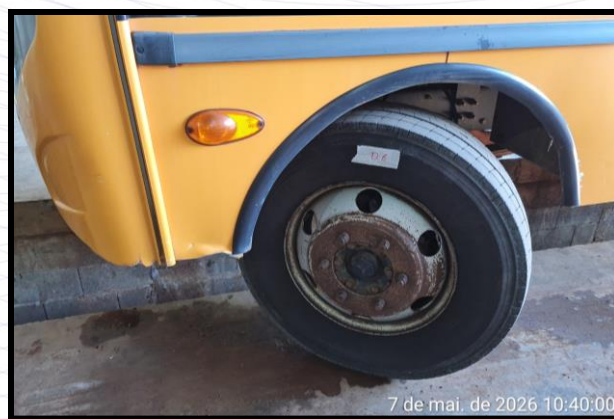
**j- Pneus:**

No veículo examinado, constatou-se que os seus pneus traseiros estavam em bom estado de conservação, eram reformados e os pneus dianteiros, também em bom estado de conservação e SEM recapagem. Assim como o pneu reserva (estepe).

Fotografias 30 a 33: Detalhes dos pneus traseiros, dianteiros, direitos e esquerdos, respectivamente.

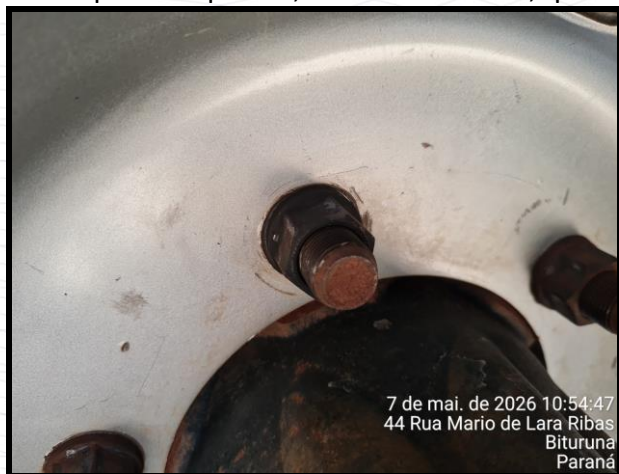
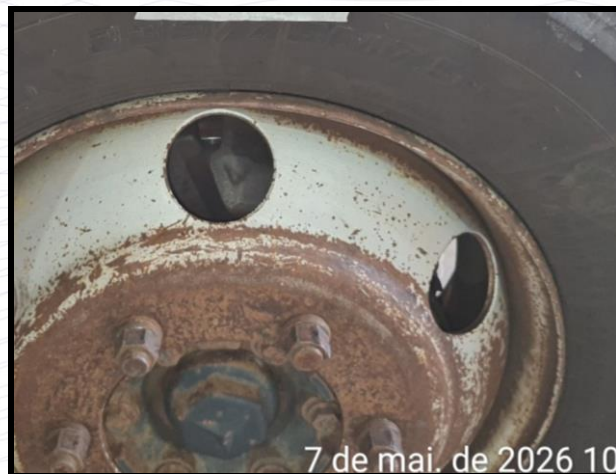
**k- Parafusos de rodas:**

Todas as rodas do veículo, encontravam-se com todos os parafusos instalados e fixados com as respectivas porcas, de forma correta, quando dos exames.

Fotografias 34 e 35: Detalhes de parafusos de duas rodas, como exemplo.

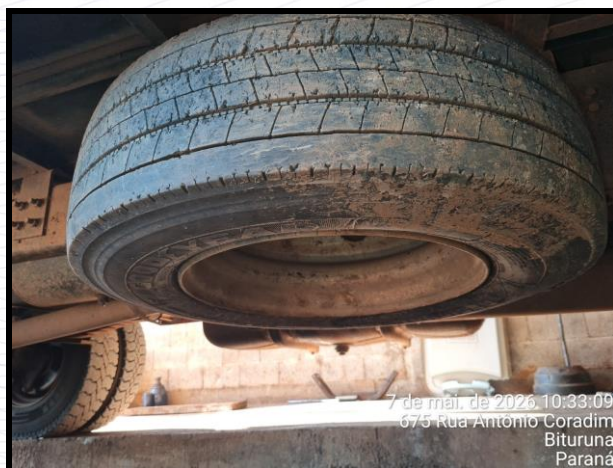
Fotografia 36: Detalhe do pneu reserva (estepe).

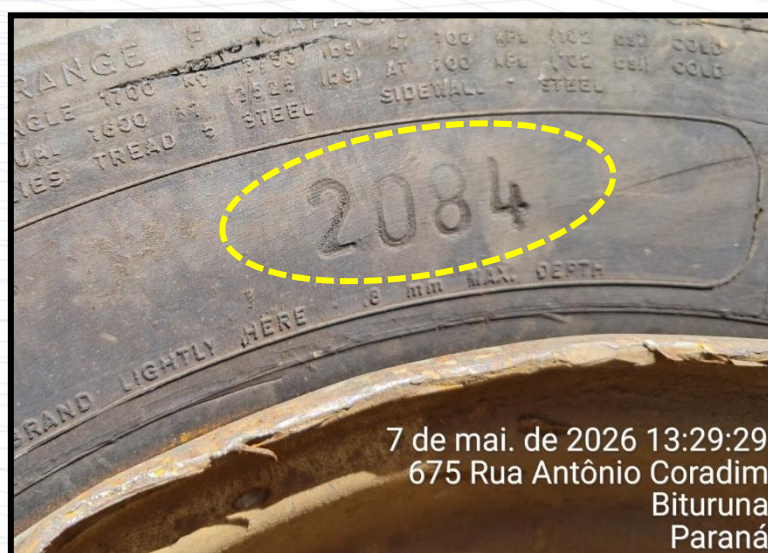
Obs.: Os pneus dos veículos são marcados/numerados pela prefeitura, com numeração gravada em baixo relevo na lateral dos mesmos, com finalidade de controle interno.

Fotografia 37: Detalhe da gravação do controle interno da administração.

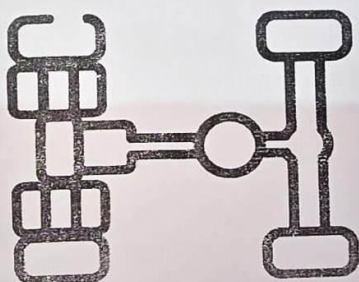
Imagem 02: Detalhe do controle interno da administração.

**RELATÓRIO POSIÇÕES PNEUS**

Traseiro Externo Esquerdo: 3023

Dianteiro Esquerdo:
Traseiro Interno Esquerdo: 2084		
Traseiro Interno Direito:		
Traseiro Externo Direito:		Dianteiro Direito:

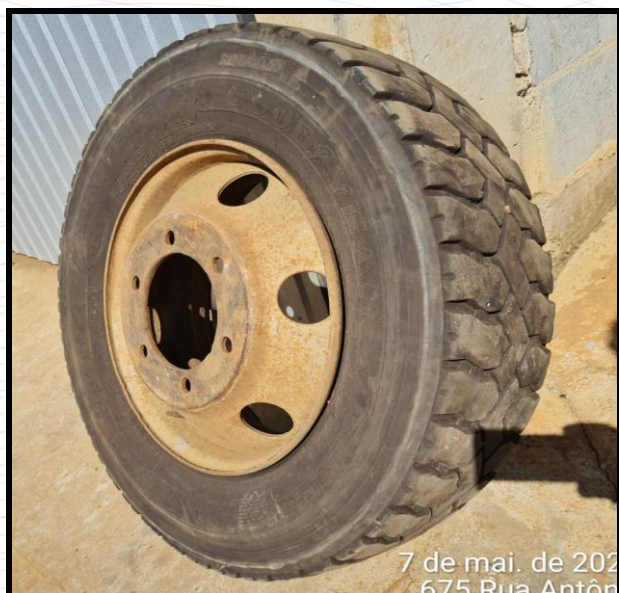
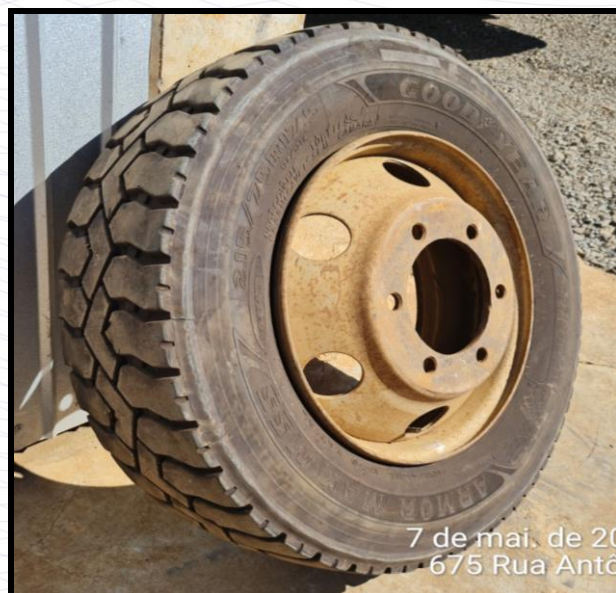
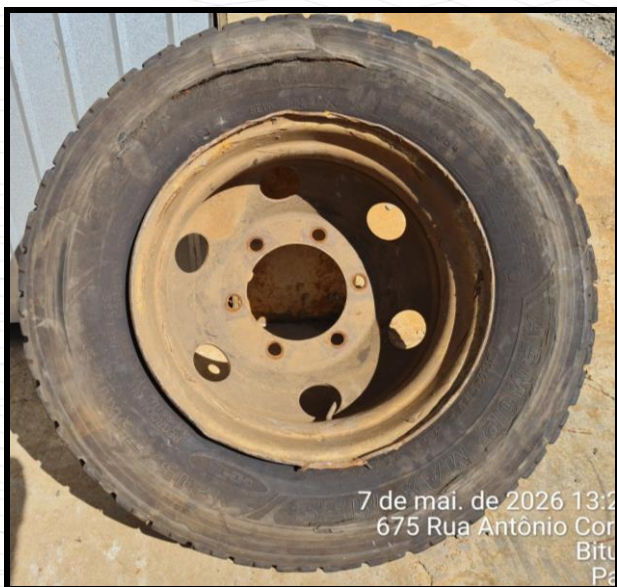
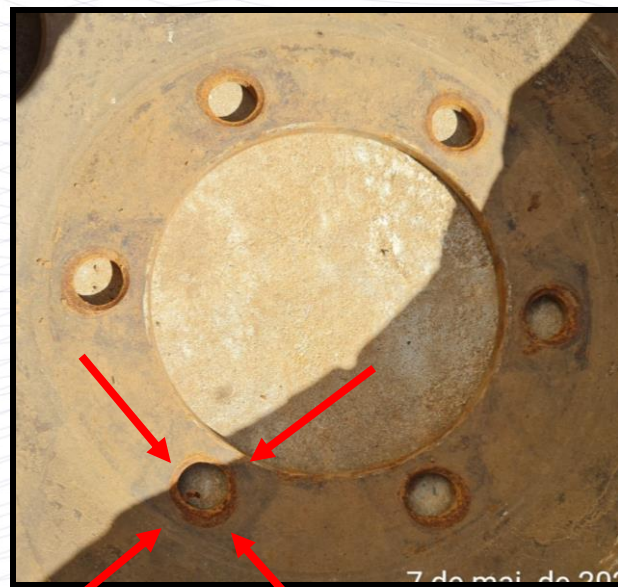
Durante a perícia física realizada em 07/05/2026, ou seja, aproximadamente 366 dias após o registro da montagem e 304 dias após a ocorrência envolvendo o conjunto de rodas, foi constatada a presença da identificação física "2084" no pneu examinado, permitindo sua correlação com o controle patrimonial/documental mantido pela Prefeitura.

Posteriormente, em 24/06/2026, foi realizada entrevista por videoconferência com o mecânico Volnei, que, segundo seu relato, a roda apresentada durante a perícia física já não integrava mais o veículo na configuração existente à época da ocorrência, pois, em momento posterior ao evento, passou a ser utilizada como estepe. Ainda de acordo com o entrevistado, durante procedimento de calibração ocorreu ruptura da banda de rodagem do pneu, atribuída ao fato de o conjunto ter permanecido em utilização com pressão insuficiente, associada à existência de danos nas bordas do aro, circunstâncias que motivaram a substituição do conjunto por outro novo.

Os danos observados posteriormente no aro e no pneu não podem ser relacionados à ocorrência objeto da presente análise, uma vez que, segundo o relato prestado, decorreram de fatos supervenientes, ocorridos após o evento investigado, quando o conjunto já era utilizado na condição de estepe.

Fotografias 38 a 41: Detalhes/vistas da roda interna do conjunto traseiro esquerdo.

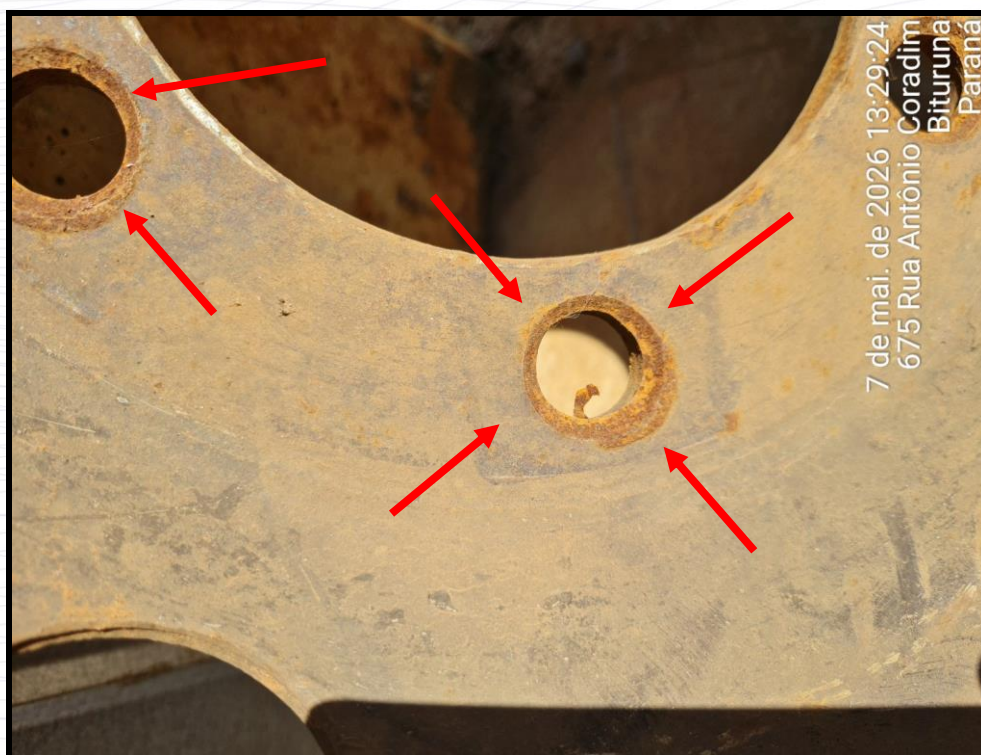
Assim, não foram identificados elementos técnicos que permitam estabelecer nexos causal entre os danos posteriormente existentes na roda e a ocorrência envolvendo o conjunto de rodas, tais avarias se relacionam como eventos distintos e cronologicamente posteriores.

Fotografia 43: Detalhe ampliado de furos da roda examinada.

Não foram identificadas marcas de cisalhamento nas furações da roda examinada, porém, identificou-se marcas de desgastes acentuados nas bordas das mesmas furações da mencionada roda, que indicam possível falhas de colocação de parafusos ou mau uso dos mesmos. Mas, não foram apresentadas ao perito, peças relacionadas ao fato, além da roda mostrada acima.

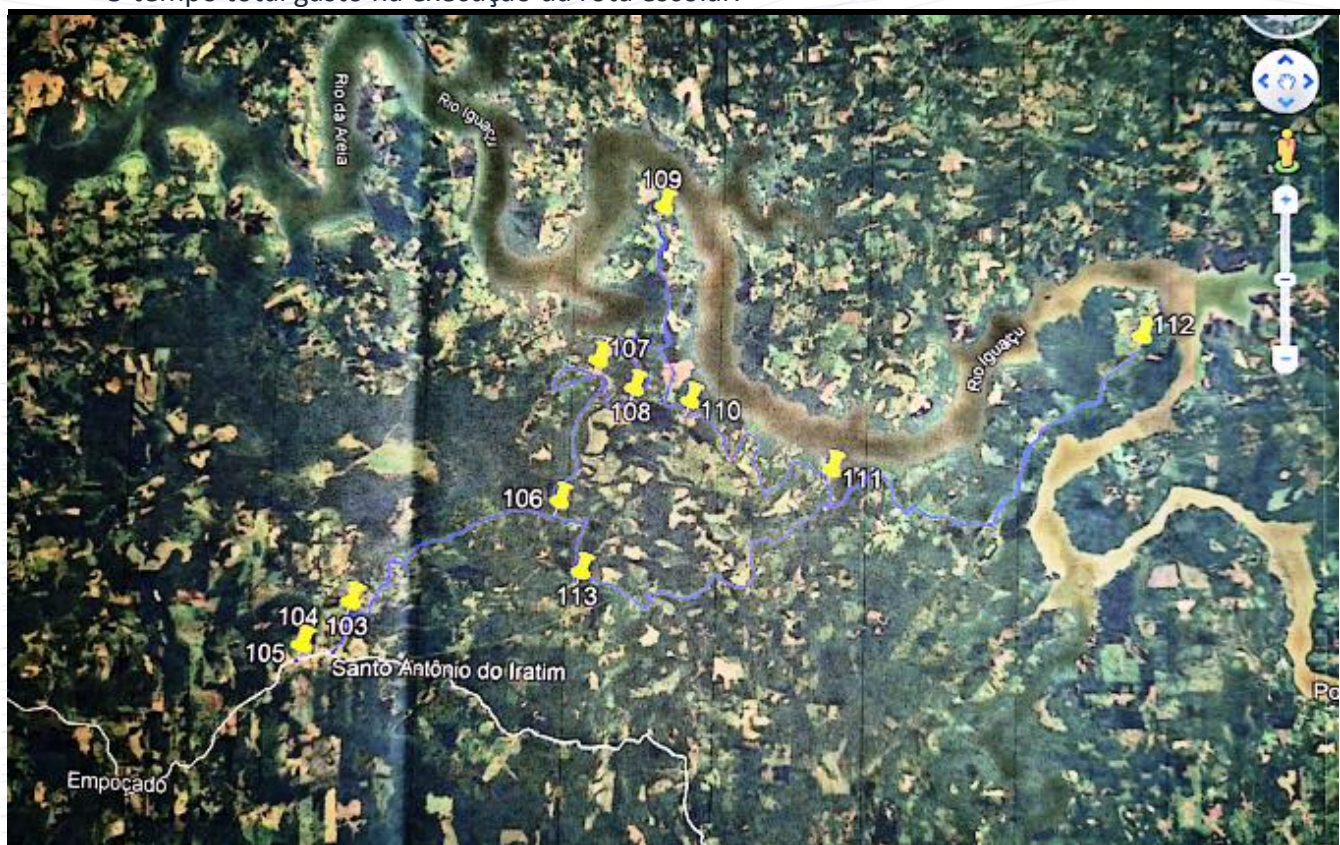
Durante o percurso de ida (saindo da Escola Municipal Santo Antônio) até a última parada para desembarque de alunos, foram contabilizadas 27 paradas, com um total de 34,8km percorridos, ou seja, o percurso total soma 64,6km. No retorno, o hodômetro registrava a marca de 245115,50 km.

Imagem 03: Detalhe do percurso.

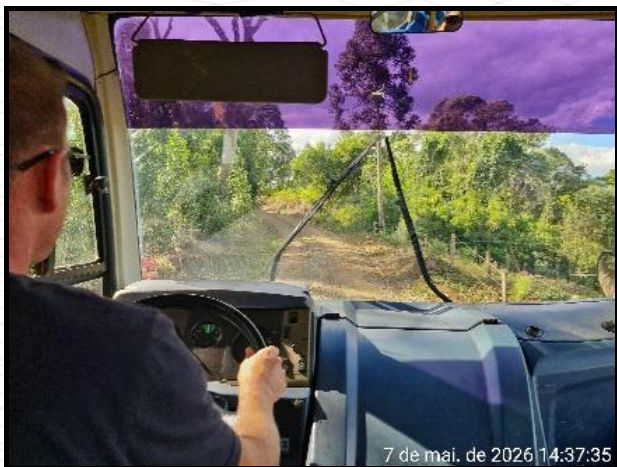
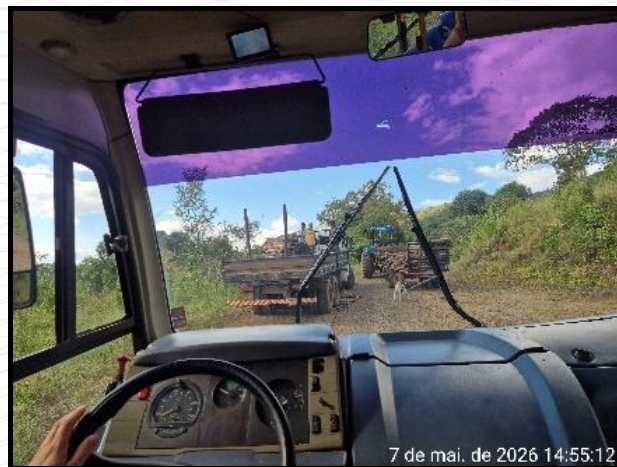
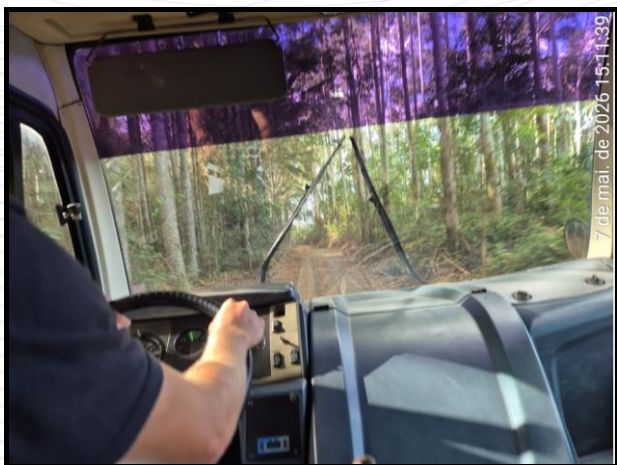
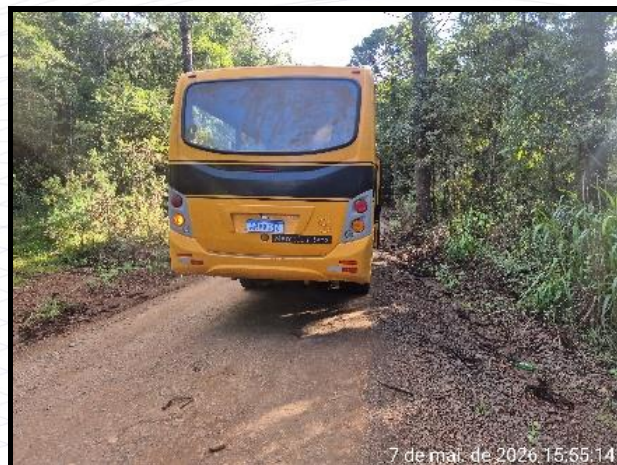
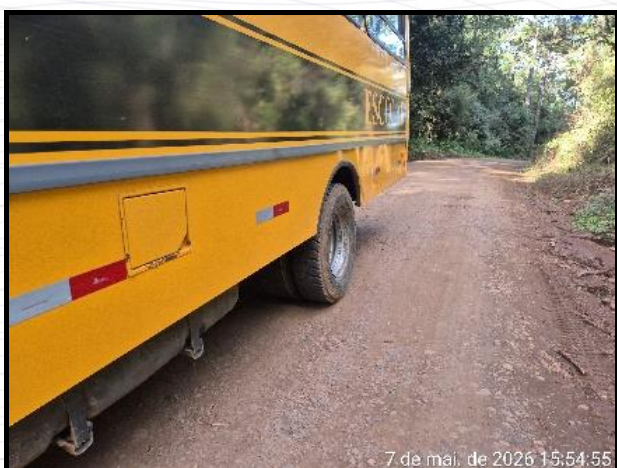
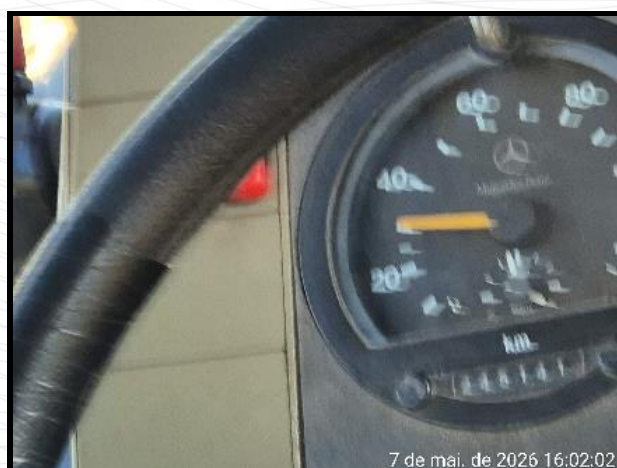
Durante a realização do trajeto acompanhado e analisado tecnicamente, foi possível constatar que o ônibus escolar Mercedes-Benz, placa ARP-9J16, trafegou predominantemente em estradas rurais não pavimentadas, compostas por leito de cascalho, ausência parcial de sinalização viária e diversos trechos de elevada complexidade operacional.

- Curvas acentuadas;
- Aclives e declives constantes;
- Pista estreita em diversos pontos;
- Trechos onde a passagem simultânea de dois veículos torna-se dificultada ou inviável;
- Presença de erosões laterais e irregularidades no leito carroçável;
- Regiões montanhosas com necessidade constante de utilização de freio motor.

Fotografias de 44 a 49: Algumas imagens da via e do veículo.
